Solar und Dach vom Fach

FLACHDACH » Kurz nach der Installation einer Photovoltaikanlage kam es zu Undichtigkeiten der Dachabdichtung. Sie musste wegen Spannungsrissen ausgetauscht werden. Wir beschreiben, wie der Dachdecker den Schaden behob.

Objekt:	Sanierung einer Gewerbehalle, Mechnich
Bauherr:	Shop & Store Concept GmbH, Mechnich
Material:	Dachabdichtungsbahn Rhepanol fk
Hersteller:	FDT FlachdachTechnologie GmbH & Co. KG, Mannheim
Betrieb:	Dachdeckerei Elmar Stoll, Nettersheim (Mitglied der Dachdeckerinnung Euskirchen)

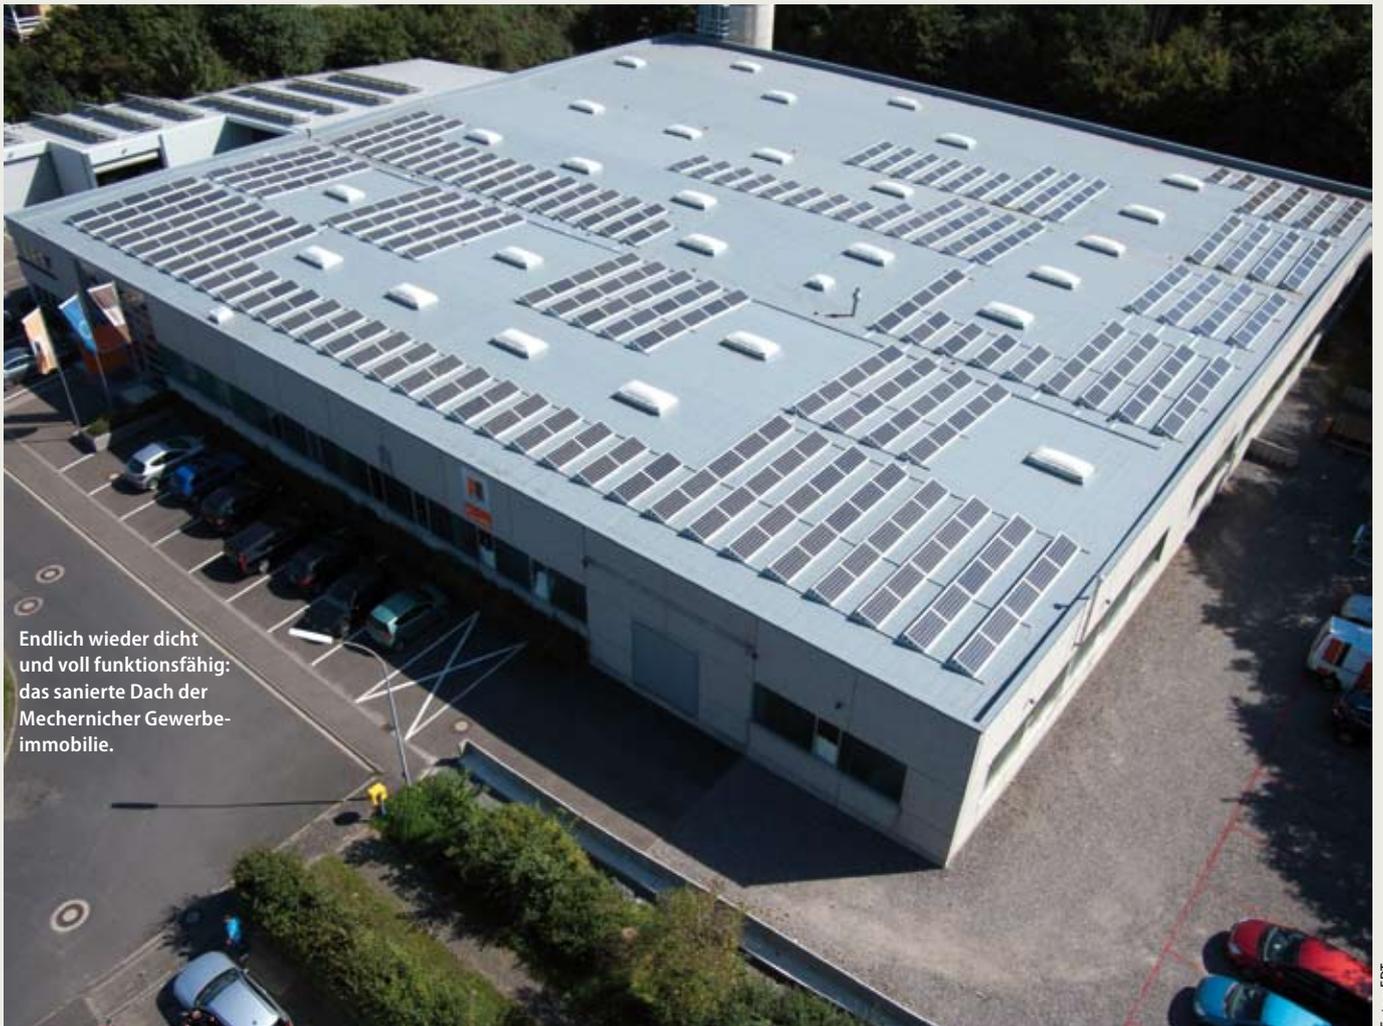
Endlich wieder dicht und voll funktionsfähig: das sanierte Dach der Mechernicher Gewerbeimmobilie.

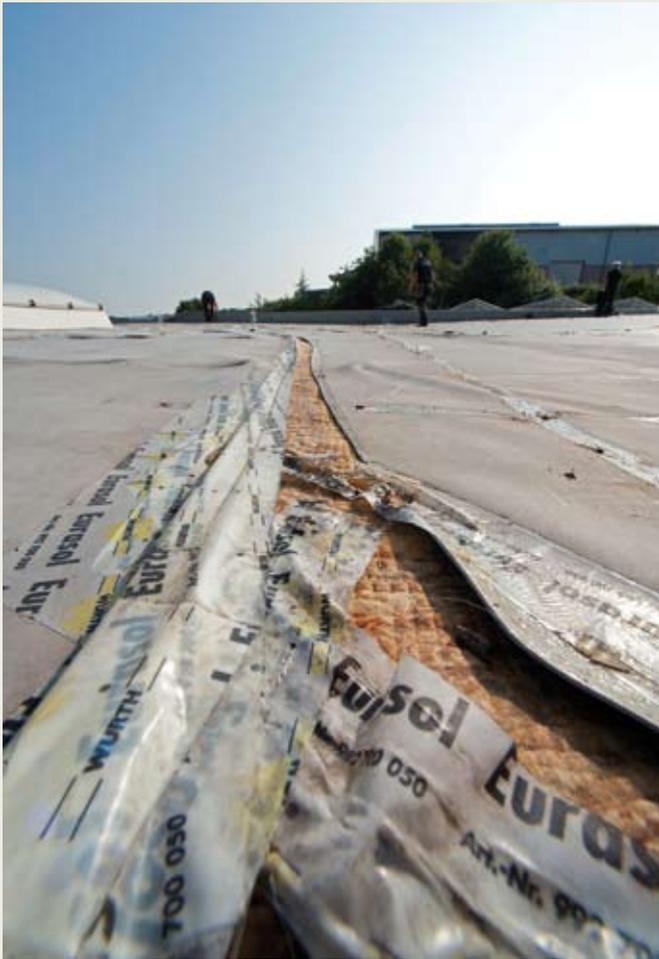
Auch die „Notlösung“ hielt nicht besonders lange dicht. Die eingesetzten Klebebänder waren für den geforderten Einsatz nicht geeignet.

Leider folgte zunächst eine gerichtliche Auseinandersetzung über die Frage, wer die Kosten für die fachgerechte Instandsetzung der undichten Dachfläche übernehmen soll. Unglücklicherweise zogen sich die Verhandlungen über den gesamten Winter hin. In der Hoffnung größere Feuchteschäden zu verhindern, klebte man die Risse mit handelsüblichem Klebeband

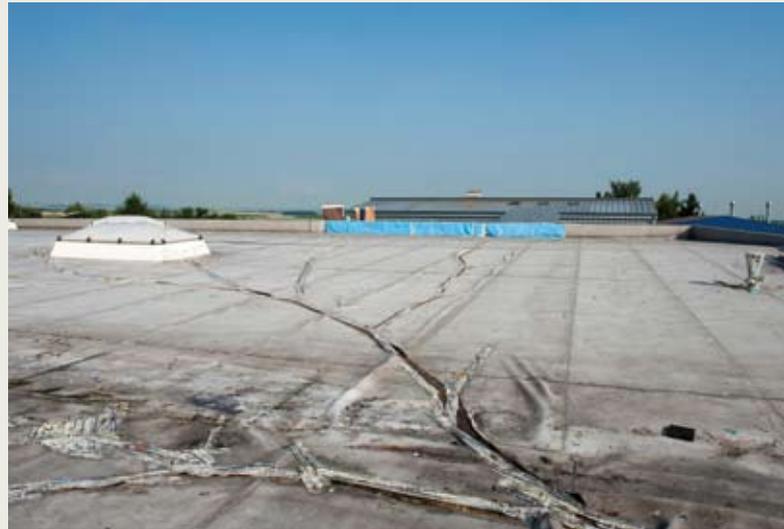
durchdrang, kam es zu ersten Undichtigkeiten. Eine optische Begutachtung der Dachfläche zeigte das komplette Ausmaß des Schadens: Wie verzweigte Adern verteilte Spannungsrisse hatten die Dachhaut nahezu vollständig zerstört. In einer sich anschließenden Schadensanalyse kam die Ursache zu Tage: Die einlagige Abdichtung aus PVC-Kunststoff-Dachbahnen lag bereits gut zwanzig Jahre auf dem Dach der Gewerbeimmobilie. Vor der Installation und der damit verbundenen intensiven Begehung der Dachfläche hät-

Die Spannungsrisse auf der gut zwanzig Jahre alten PVC-Dachabdichtung belegen die deutlichen Schäden.

te die Abdichtung in jedem Fall erneuert werden müssen. Gerade aufgrund der hohen Nutzungsdauer war die Leistungsfähigkeit dieser Abdichtung bereits erheblich eingeschränkt. In Kombination mit den niedrigen Temperaturen und der altersbedingten Materialermüdung kam es zwangsläufig zu den Spannungsrissen. Ein vor der Installation der Photovoltaikanlage zu Rate gezogener Dachhandwerker hätte den Bauherrn auf diese Gefahren aufmerksam gemacht.

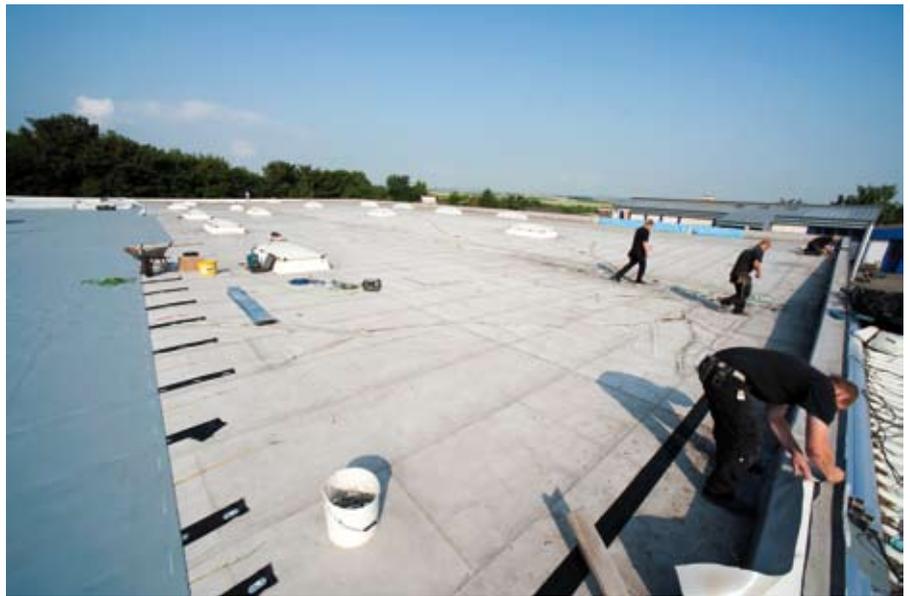
Die Sanierungsarbeiten auf dem alten, undichten Dach verdeutlichen den großflächigen Aufwand.

Zur Sanierung der Dachfläche entfernte man zunächst die Photovoltaikanlage komplett vom Dach. Anschließend konnten die Dachhandwerker abschnittsweise die Dachhaut erneuern. Dabei verblieb die vorhandene Abdichtung weitgehend auf dem Dach. Natürlich wurde die alte PVC-Bahn entlang der Attiken und auch segmentweise in der gesamten Fläche aufgeschnitten, um einen spannungsfreien Untergrund zu ermöglichen.

Entlang der zahlreichen Risse kontrollierten die Dachdecker die darunter liegende Wärmedämmung. Bei Durchfeuchtung tauschten sie diese gegen trockene Mineralwolle-Dämmplatten aus. In einigen Bereichen war die Durchfeuchtung derart stark, dass das Wasser sich oberhalb der PE-Folie in den Tiefsicken der tragenden Trapezblechprofile sammelte. Hier musste die Wärmedämmung in größeren

Teilen komplett ausgetauscht werden. Jedoch nahmen die Fachhandwerker das vorhandene Wasser so weit dies möglich war auf. Auch Undichtigkeiten oder Risse in der Dampfsperre wurden fachgerecht ausgebessert.

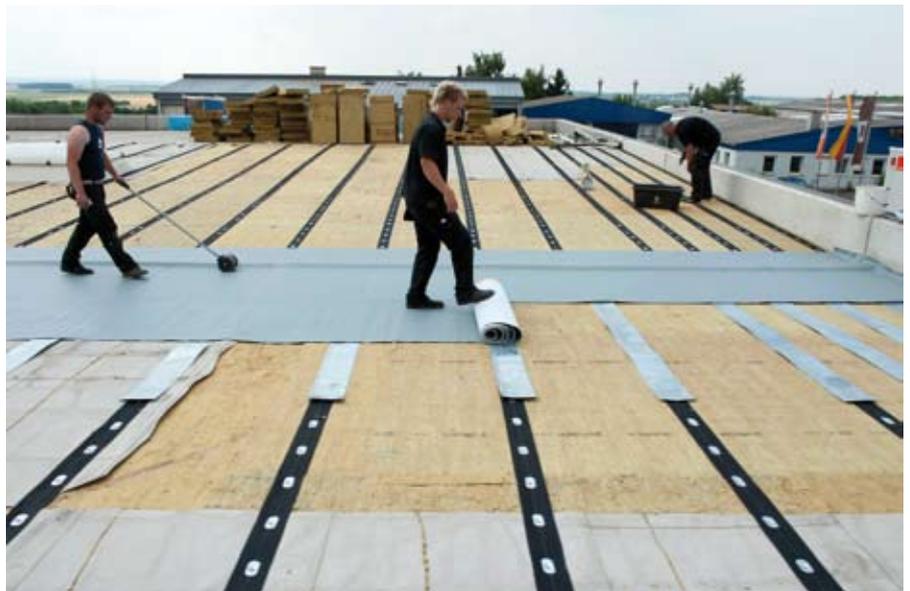
Bei der Sanierung kam die Dachbahn Rhepanol fk zum Einsatz. Die Verlegung erfolgte im spezifischen Klettsystem.

Nach der Wiederherstellung des Dachschichtenpaketes rollten die Dachdecker die Klettbänder gemäß Befestigungsplan auf Grundlage der FDT-Windlastberechnung auf der Wärmedämmschicht oder der vorhandenen alten Abdichtung aus. Die Bänder verlaufen dabei quer zu den Obergurten der Tragschale. Nicht nur der Abstand der Klettbänder untereinander, sondern auch die Anzahl und der Abstand

der Schrauben samt Telleranker bilden die Grundlage für die Maßnahmen zur Windsogsicherung. Speziell in den Eck- und Randbereichen kamen deshalb deutlich mehr Klettbänder zum Einsatz als in den Innenbereichen des Daches. Mit der mittigen Verschraubung der Klettbänder erfolgte zugleich die Sicherung des gesamten Dachschichtenpaketes.

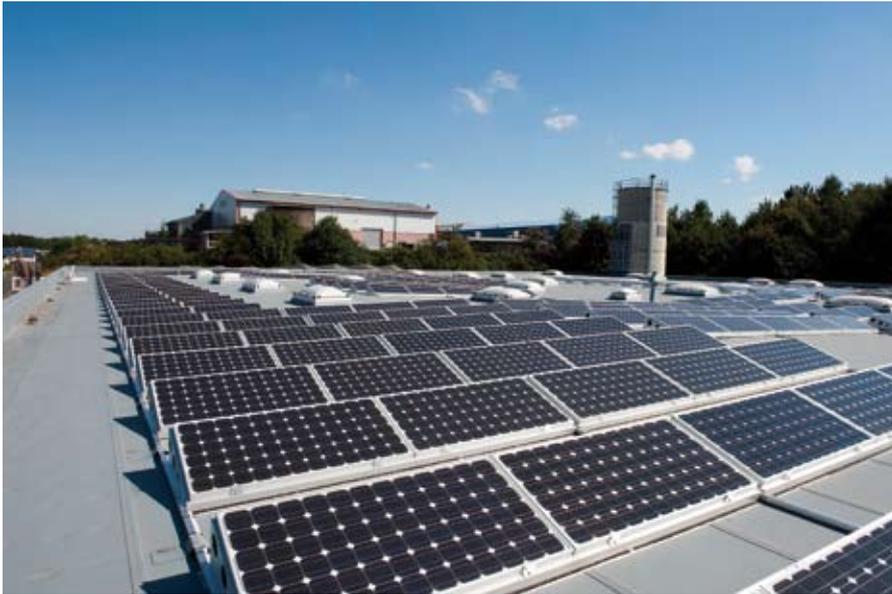
Nach der kompletten Dachsanierung konnten die Photovoltaikmodule wieder auf der Dachfläche aufgestellt werden.
